酸素管 DOパイプ / DO キャップ

DOパイプを高木の植穴改良に使用する場合の使用本数

DO PIPE

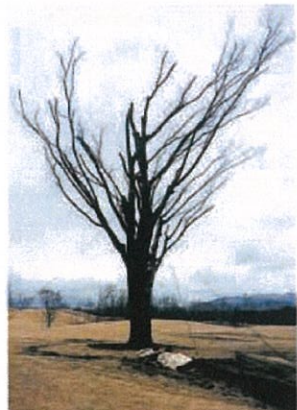
定植後2年、先枯れによる樹形のくずれ(冬の状態)。

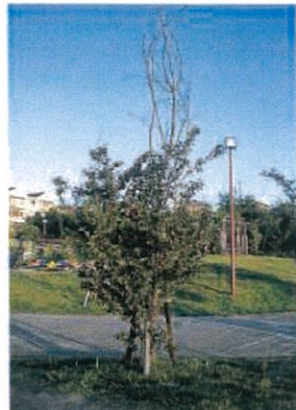
土壌の固結、通気不良による樹木の先枯れ。

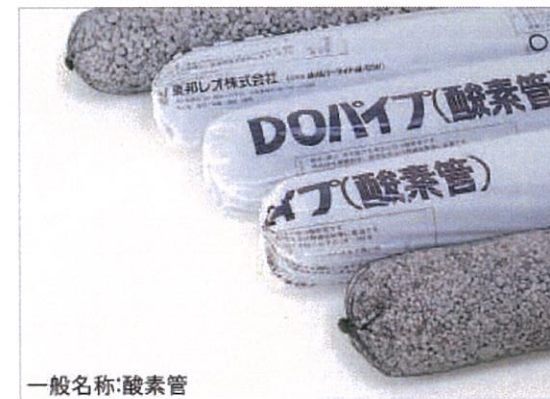
一般名称:酸素管

外気と排水層をつなぎ樹木の根に酸素を供給する「酸素管」です。DOパイプ(酸素管)は、溶存酸素能力を持つホワイトローム(黒曜石パーライト)を筒状にした土壌改良資材です。

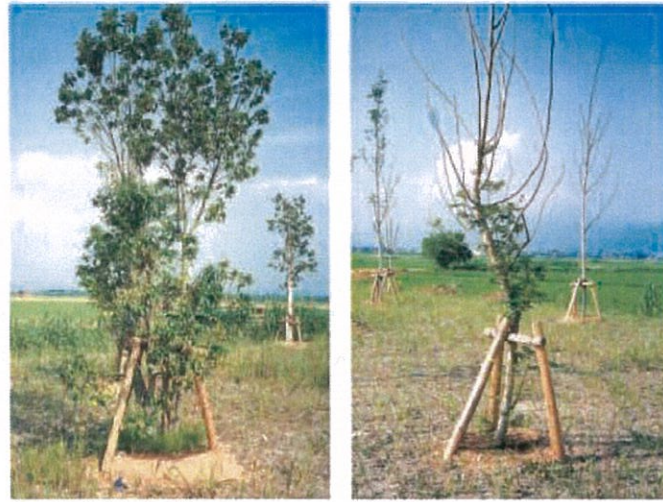
DOパイプ立ち上げ工法施用区

無施用区

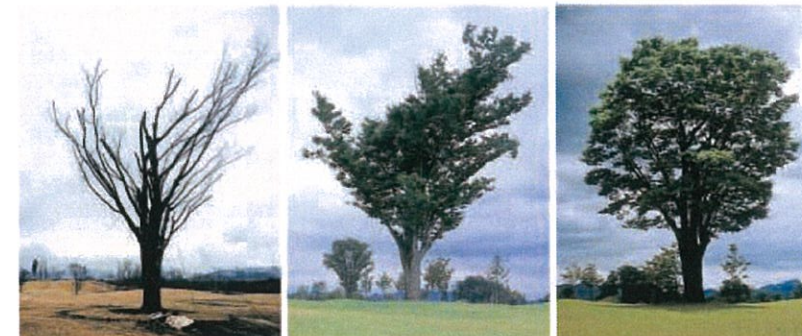
ケヤキ樹勢回復

定植後2年、先結んで樹形がくずれている(冬の状態)。

回復工事後2年半、旺盛な回復が認められるが、樹形は元に戻っていない。

施工11年後、樹形はほぼ元に戻って回復は成功した。

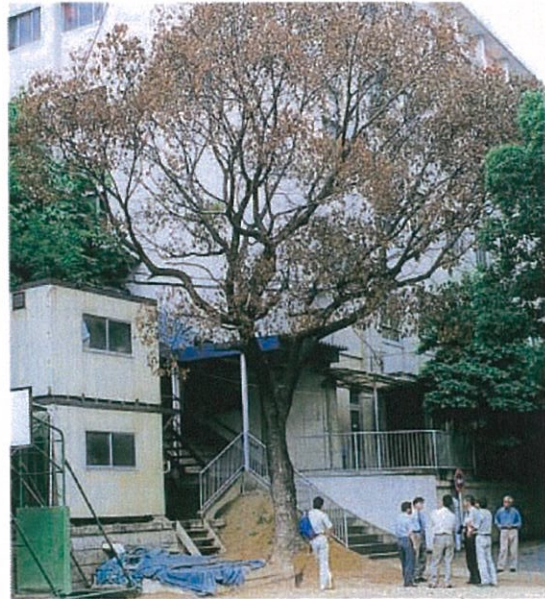
校庭の隅のクスノキが枯れた

運動場の表面調整のため、校庭の表土をクスノキの根元に集め敷き均したところ、約2ヶ月後に枯れはじめた。原因は樹木周辺嵩上げによる通気不良と同時に、運動場固着剤による塩害も考えられる。

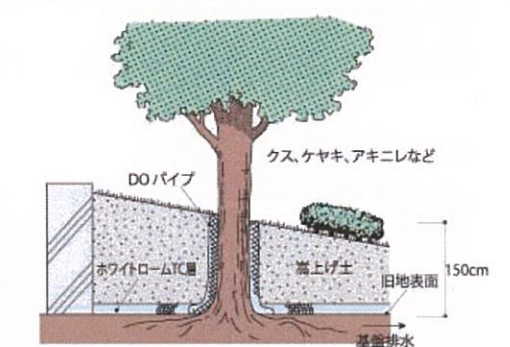
樹木周辺嵩上げ工事断面図

1984年(昭和59年)、クス、アキニレ、ケヤキなど約30本の樹木周辺嵩上げが施工された。実施16年後、先枯れ、枯損、樹形変形もなく生育は良好。
